建築材料試驗報告

號碼：CX/2017/20177

樣品名稱：A&A FG-Board纖維強化可彎曲板
 委託單位：欣蘭企業股份有限公司
 產品成份：石膏、無機質系混合材(碳酸鈣再生材粉)、紙漿
 產品用途：各種建築物的內牆、隔牆、隔戶防音牆、天花板、曲面牆柱天花板等
 厚度：6mm
 委託單位統一編號：04254342
 委託單位負責人：李美慧
 負責人身分證字號：P220358815
 送驗人員：日商永達榮股份有限公司台北分公司(朱燕鳳)
 備註：1. 以上資料由顧客提供
 2. 本樣品由SGS材料及工程實驗室-台北(申請書號碼：HB-17-00914 C-17-03569，
 收件日期：106年02月15日)轉送至本實驗室執行本報告所示之試驗項目。
 收件日期：2017/02/16
 測試期間：2017/02/16 TO 2017/02/24

測試需求：依據客戶指定，於送測樣品中檢測石綿定性測試。

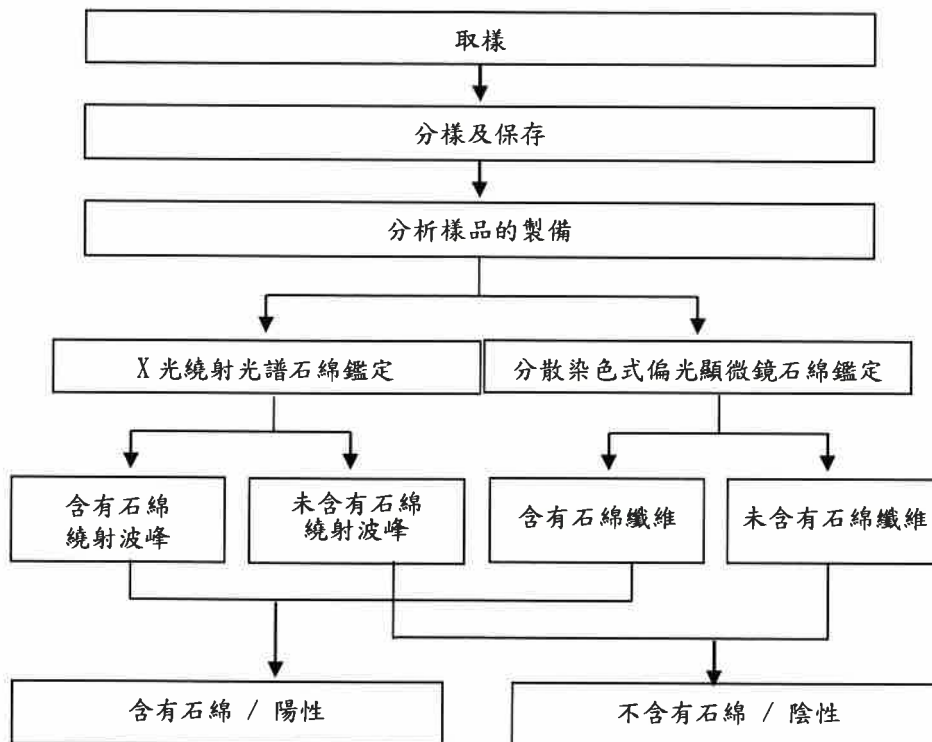
【參考方法：CNS 15546】

測試方法：參考CNS 15546 (民國101年)。

測試項目	單位	測試方法	結果
			No. 1
石棉			
溫石棉(白石綿) / Chrysotile (CAS No. : 12001-29-5)	%	參考CNS 15546 (民國101年) / X光繞射光譜分析法(XRD)及分散染色式偏光顯微鏡(DS-PLM).	Negative
鐵石棉(褐石綿) / Amosite (CAS No. : 12172-73-5)	%		Negative
青石棉 / Crocidolite (CAS No. : 12001-28-4)	%		Negative
斜方角閃石綿 / Anthophyllite (CAS No. : 77536-67-5)	%		Negative
透閃石綿 / Tremolite (CAS No. : 77536-68-6)	%		Negative
陽起石綿 / Actinolite (CAS No. : 77536-66-4)	%		Negative

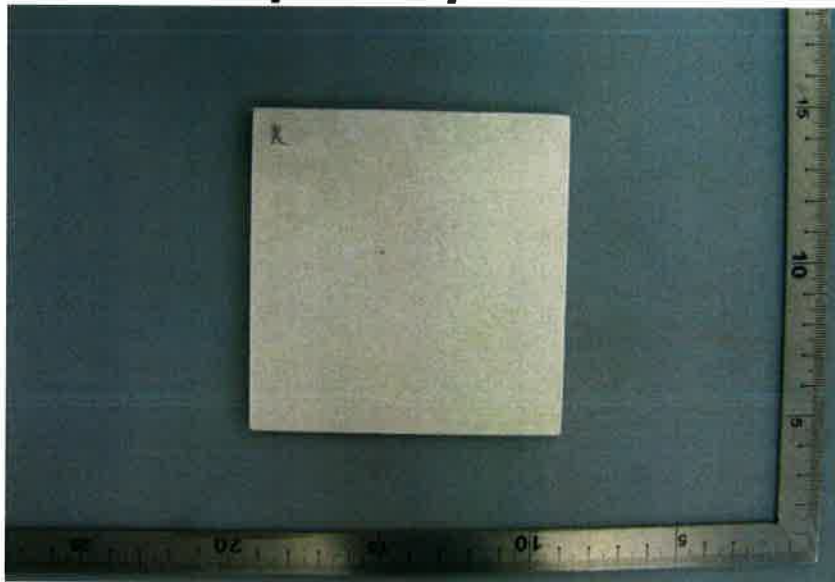
CX/2017/20177

* 照片中如有箭頭標示，則表示為實際檢測之樣品/部位。 *
