建築材料試驗報告

報告編號: HTL23300035

樣品名稱 : A&A 淺野 HiLuc 0.8FK 矽酸鈣板
委託單位 : 欣蘭企業股份有限公司
統一編號 : 04254342
委託單位地址 : 北市大同區鄭州路139號5樓
送樣單位 : 欣蘭企業股份有限公司
公司負責人 : 李美慧
身分證字號 : P220358***
型號 : 0.8FK
成份 : 矽酸鈣質原料、無機質系混合材、有機纖維質原料
厚度 : 12mm
送驗人員 : 欣蘭企業股份有限公司(鄭宇將)
備註 : 本樣品由SGS材料暨工程實驗室-台北(申請書號碼: HB-23-01718 C-23-06623·收件日期: 112年03月09日)·轉送至本實驗室執行本報告所示之試驗項目。

=====
收件日 : 2023/03/22
測試期間 : 2023/03/22 to 2023/03/30
測試需求 : 依據客戶指定, 於送測樣品中檢測石綿定性測試。
測試結果 : 請見下一頁。

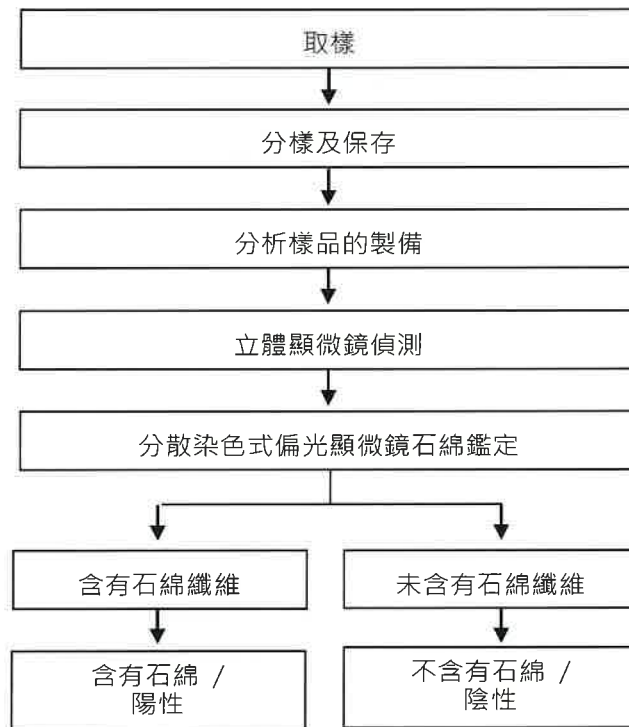
石綿物質判定分析流程圖

【參考方法: CNS 13970】

| 測試項目 | 測試方法 | 單位 | 結果 |
|---|--|---|---|
| 陽起石綿 / Actinolite (CAS No.77536-66-4) | 參考CNS 13970 (民國 86 年) · 以立體顯微鏡(SM)與分散染色式偏光顯微鏡(DS-PLM)分析。 | - | Negative |

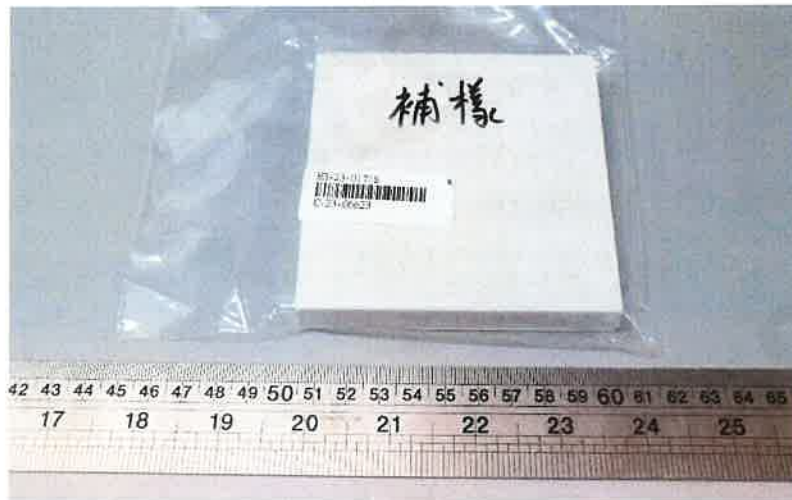
HTL23300035

No.1 : 白色板材

* 照片中如有箭頭標示，則表示為實際檢測之樣品/部位。 *
